Les inondations à Quimperlé

Du béton et des idées contre les inondations

La crue de l'hiver 2000 avait donné le signal de l'urgence des travaux déjà en gestation après les inondations de 1995. Après ces importants chantiers, et ceux entrepris depuis 2014, Quimperlé s'attelle à la réflexion autour de la culture du risque.

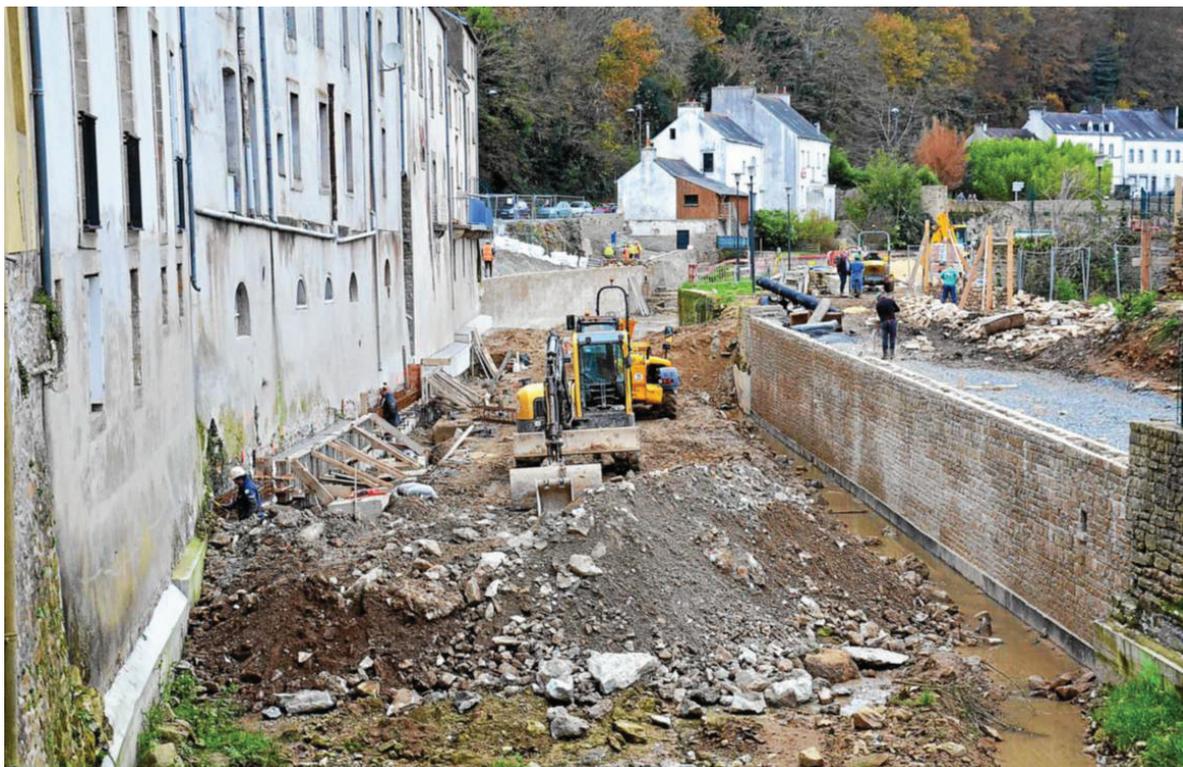
13 décembre 2000
Crue historique à Quimperlé

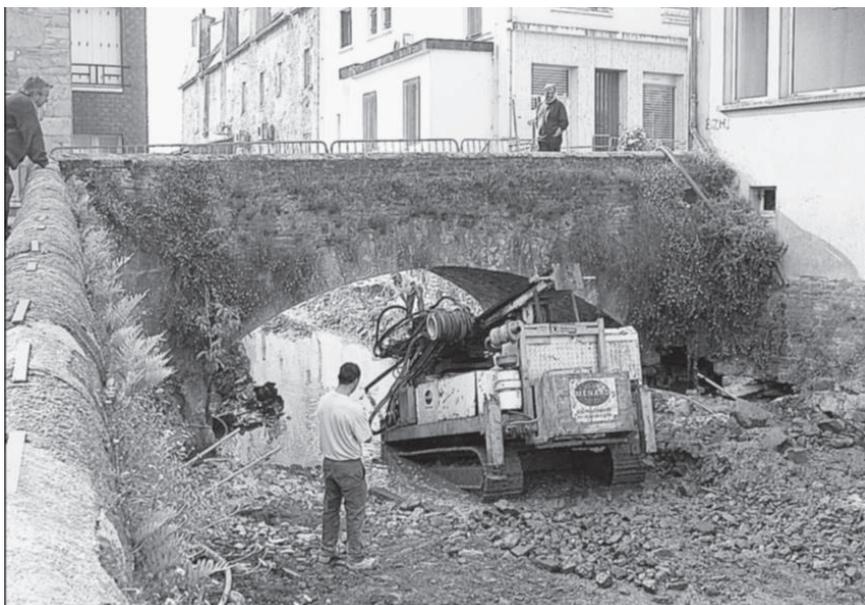
2 Nouveau lit et nouveau pont pour l'Issole

Le lit de l'Issole, entre le pont Salé et le pont du Moulin-de-la-Ville, a fait l'objet de toutes les attentions après la crue de 2000. On y a mené les plus importants travaux à Quimperlé, face aux inondations. Un curage, réalisé fin 2005, doit permettre un meilleur écoulement de la rivière, les rives sont renforcées avec du béton injecté. Un travail de rabotage difficile qui va produire des fissures sur les façades.

Le vieux pont Salé, défendu au nom du patrimoine, retient le débit de l'Issole qui déborde sur la basse ville (vers la place Hervo). Il est remplacé par une passerelle en 2005-2006. La section pour le passage de l'eau est augmentée de 85 %.

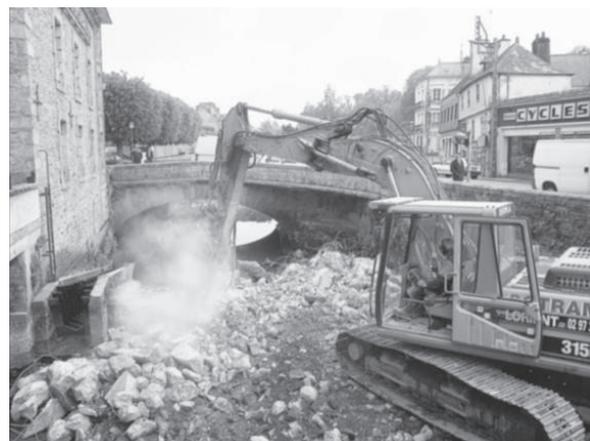
3 Un clapet pour ouvrir les vannes

En 2002, quatre passerelles sont effacées pour permettre le curage du lit de la rivière Issole sur plusieurs centaines de mètres. Trois seront recrées, sans piliers. Le pont Joseph-Le Roch est équipé de barrières amovibles. Le seuil « avec crête déversante », en amont du pont du Moulin de la ville, est démolé (photo ci-dessous). Un clapet mobile, qui s'abaisse en période de crue, le remplace fin 2005. La passe à poissons est conservée.
